# **LAUDO TÉCNICO LOTE 02 - RUA JUIZ DE FORA- BAIRRO LOURDES – JOÃO MONLEVADE - MG**

LOTE 02 - RUA JUIZ DE FORA - BAIRRO LOURDES

LAUDO TÉCNICO LOTE 02 - RUA JUIZ DE FORA - BAIRRO LOURDES – JOÃO MONLEVADA - MG							
<b>RESUMO:</b> Este arquivo contém o Laudo técnico de utilização do lote 02, localizado na Rua Juiz de Fora - bairro Lourdes – João Monlevade – MG.							
00	07/09/2023	A	PARA APROVAÇÃO	RGB	EDS	TMG	MCFN
REV	DATA	TIPO	DESCRIÇÃO	POR	VERIFICADO	AUTORIZADO	APROVADO
EMISSIONES							
TIPOS		A – PARA APROVAÇÃO		C – ORIGINAL			
		B – REVISÃO		D - CÓPIA			
<b>EMPRESA CONTRATADA:</b>  <b>METAVERSO CONSÓRCIOS</b> Avenida Barão Homem de Melo, Nº 3280, Nova Granada Belo Horizonte - MG - CEP.: 30.494-080 TEL.: (31) 3347-4405 / (31) 3347-7079 / (31) 3571-1920 E-mail: contato@grupoprojetaengenharia.com.br

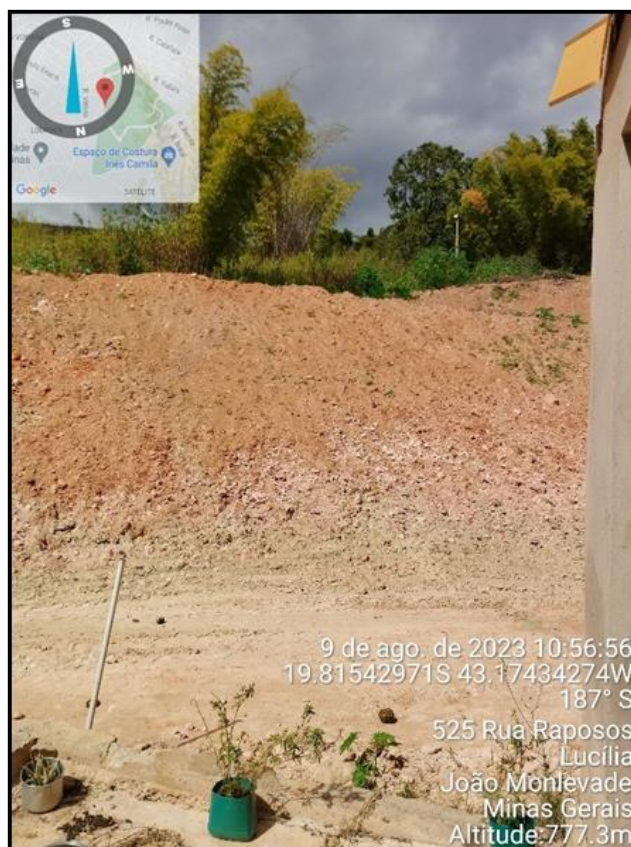
Imagem 3 - Área 02

É possível identificar com facilidade alguns indícios patológicos que indicam potencial de instabilidade dos taludes existentes no local de interesse, como a presença de trincas de tração e fissuras indicando o deslocamento contínuo da massa de solo ainda que em período não chuvoso. Ausência de sistema de drenagem superficial e subsuperficial são fatores que potencializam condição de instabilidade da área de interesse, uma vez que a área se encontra a jusante da bacia.

Sendo assim, a região limítrofe ao Parque Areão necessita de intervenção de grande magnitude para que se mantenha o maciço estabilizado e as superestruturas e conseqüentemente não acarrete em riscos a integridade da edificação já existente na Rua Raposos.

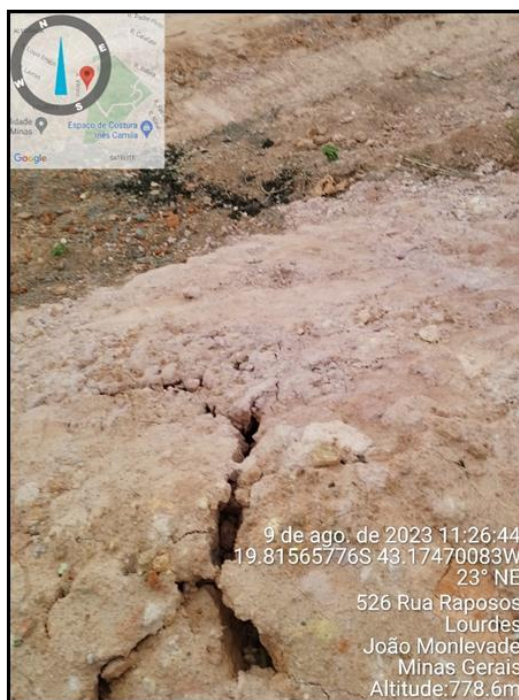
Imagem 6 – Trinca de Tração Área 02
