## Relatório fotográfico 2025

As imagens fotográficas anexas retratam, de forma fiel, as atuais condições da malha viária do município de João Monlevade, cuja deterioração decorre, predominantemente, da ausência de manutenção preventiva e corretiva ao longo dos anos, da circulação intensa de veículos pesados — característica inerente a municípios de perfil industrial —, dos impactos recorrentes de intempéries, além dos processos naturais de desgaste dos materiais constituintes do pavimento.

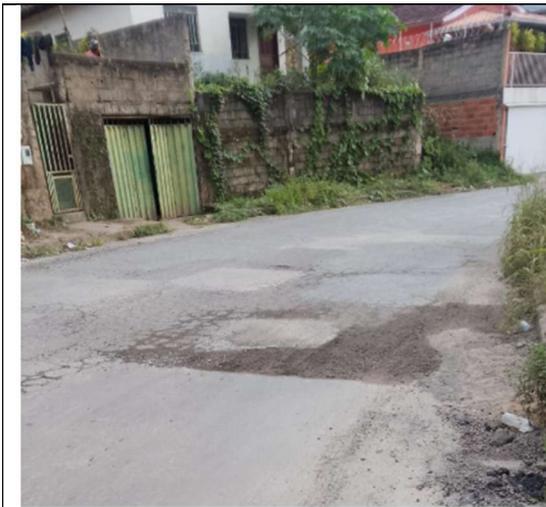
Diversos buracos com degradação total da camada de asfalto.

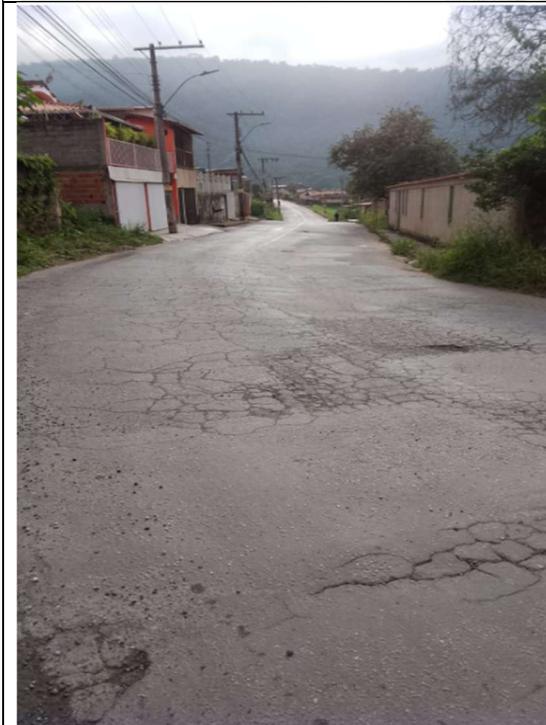
Trecho apresentando estrutura asfáltica craquelado (rachaduras ou fendas), muitas estão relacionadas a falta de manutenção ou excesso de peso.

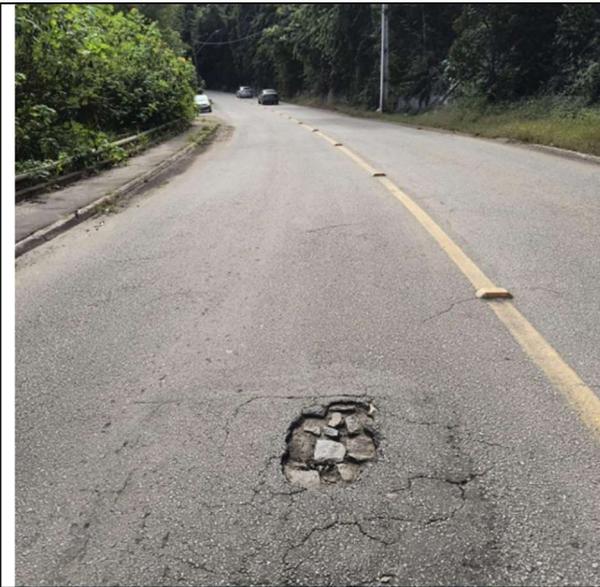
Buracos sobre poliedro, grande parte das malhas viárias de João Monlevade foi asfaltada encima de pavimentação de poliedro.

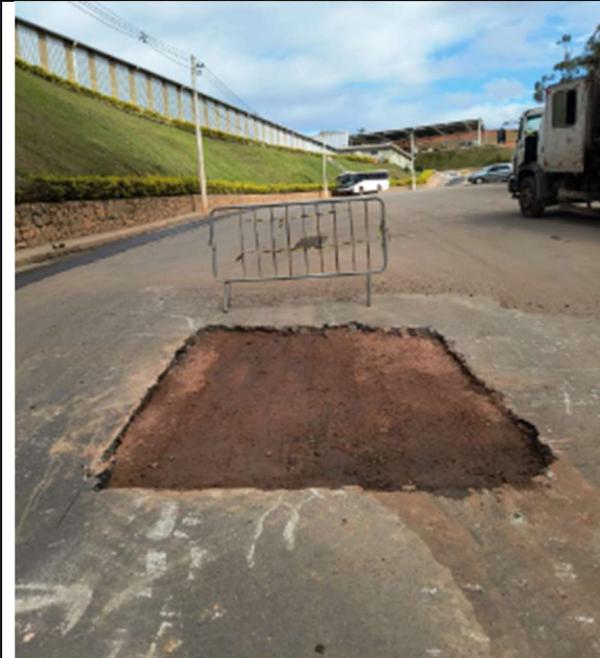
Buraco por excesso de peso, por ser uma cidade polo industrial as rodovias sobre pelo excesso de peso dos caminhões e pela quantidade deles dia a dia.
