RELATÓRIO FOTOGRÁFICO DE INVIABILIDADE TÉCNICA DE CALÇADAS E RAMPAS DE ACESSIBILIDADE

Município: **JOÃO MONLEVADE** Objeto: **RECAPEAMENTO ASFALTICO EM CBUQ**
Endereço da obra: **RUAS GAMELEIRA, RICARDO LEITE, GOMES BATISTA E AYRES QUARESMA NO BAIRRO NOSSA SENHORA DA CONCEIÇÃO E RUA CLARA ROSA DE OLIVEIRA NO BAIRRO PROMORAR**

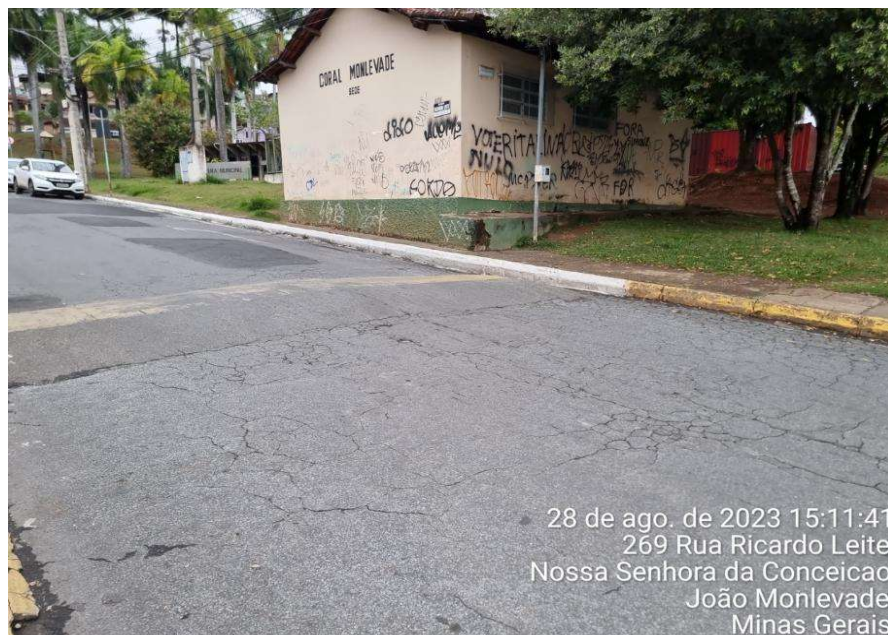
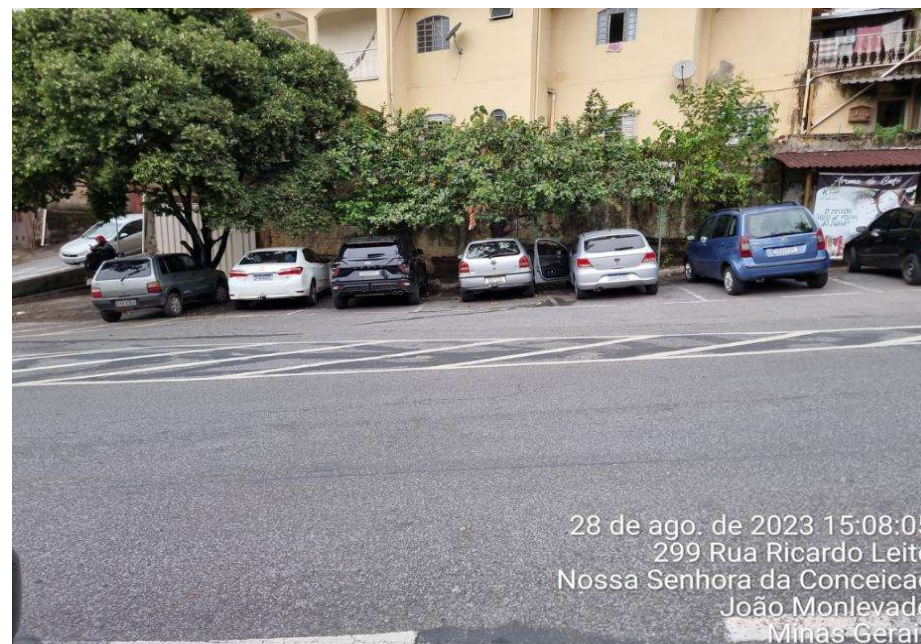
Rua Ricardo Leite: As calçadas não apresentam condições adequadas para a execução das rampas
