RELATÓRIO FOTOGRÁFICO DE INVIABILIDADE TÉCNICA DE CALÇADAS E RAMPAS DE ACESSIBILIDADE

Município: JOÃO MONLEVADE | **Objeto:** RECAPEAMENTO ASFALTICO EM CBUQ
Endereço da obra: RUAS GAMELEIRA, RICARDO LEITE, GOMES BATISTA E AYRES QUARESMA NO BAIRRO NOSSA SENHORA DA CONCEIÇÃO E RUA CLARA ROSA DE OLIVEIRA NO BAIRRO PROMORAR

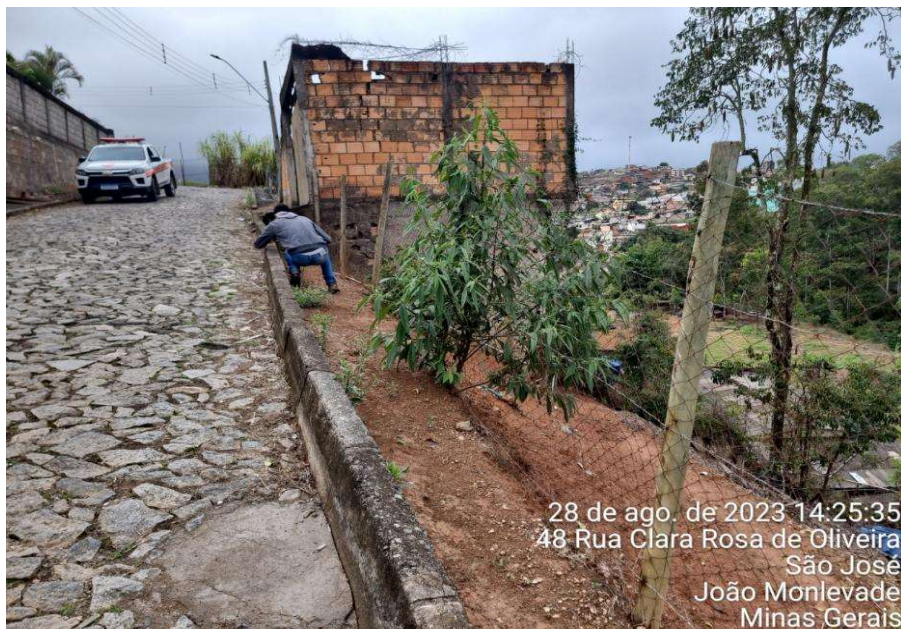
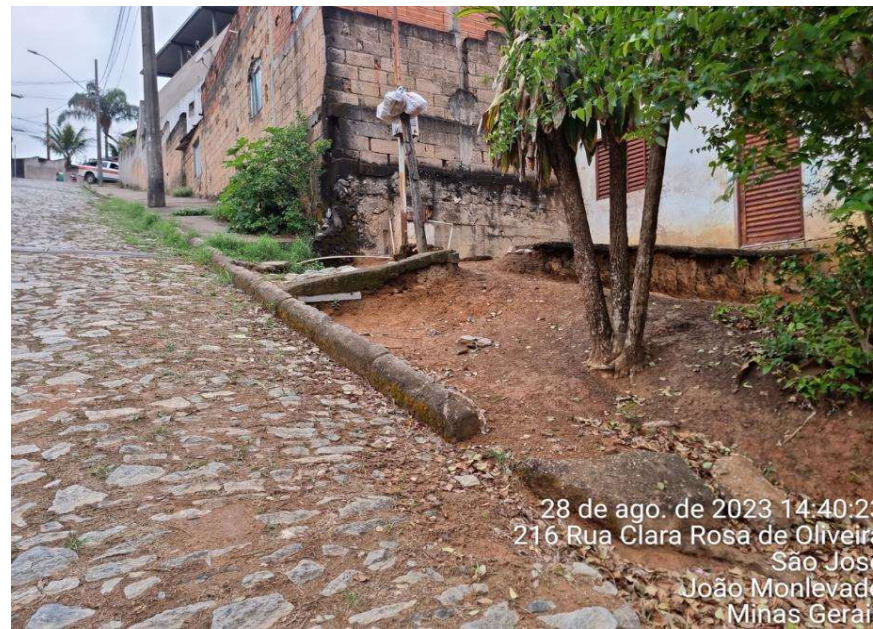
Rua Clara Rosa de Oliveira: As calçadas não apresentam condições adequadas para a execução das rampas
