Governo do Estado de Minas Gerais
Secretaria de Estado de Infraestrutura e Mobilidade
Superintendência de Obras e Infraestrutura

RELATÓRIO FOTOGRÁFICO DE INVIABILIDADE TÉCNICA DE CALÇADAS E RAMPAS DE ACESSIBILIDADE

Município: JOÃO MONLEVADE | **Objeto:** RECAPEAMENTO ASFALTICO EM CBUQ
Endereço da obra: RUAS GAMELEIRA, RICARDO LEITE, GOMES BATISTA E AYRES QUARESMA NO BAIRRO NOSSA SENHORA DA CONCEIÇÃO E RUA CLARA ROSA DE OLIVEIRA NO BAIRRO PROMORAR

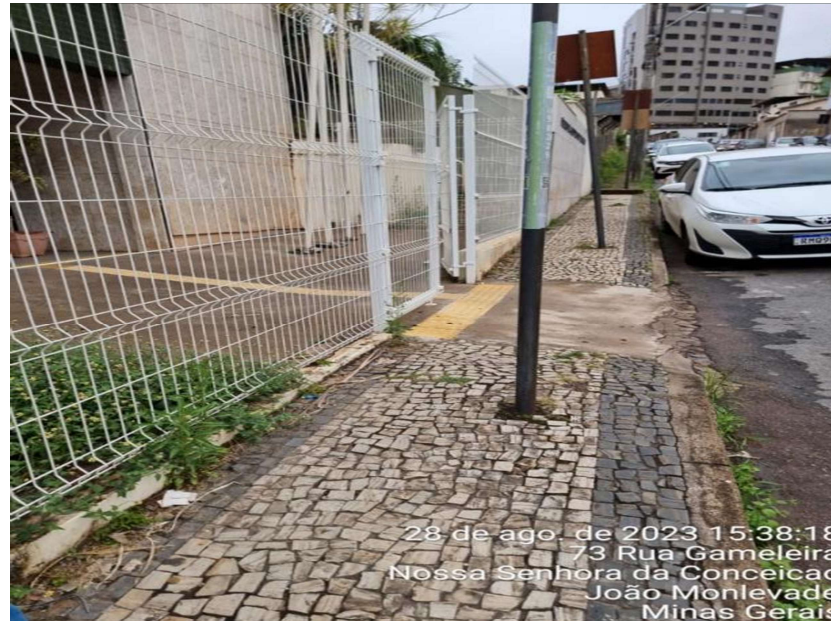
Rua Gameleira: As calçadas não apresentam condições adequadas para a execução das rampas
