Relatório fotográfico 2026

As imagens fotográficas anexas retratam, de forma fiel, as atuais condições da malha viária do município de João Monlevade, cuja deterioração decorre, predominantemente, da ausência de manutenção preventiva e corretiva ao longo dos anos, da circulação intensa de veículos pesados — característica inerente a municípios de perfil industrial —, dos impactos recorrentes de intempéries, além dos processos naturais de desgaste dos materiais constituintes do pavimento.

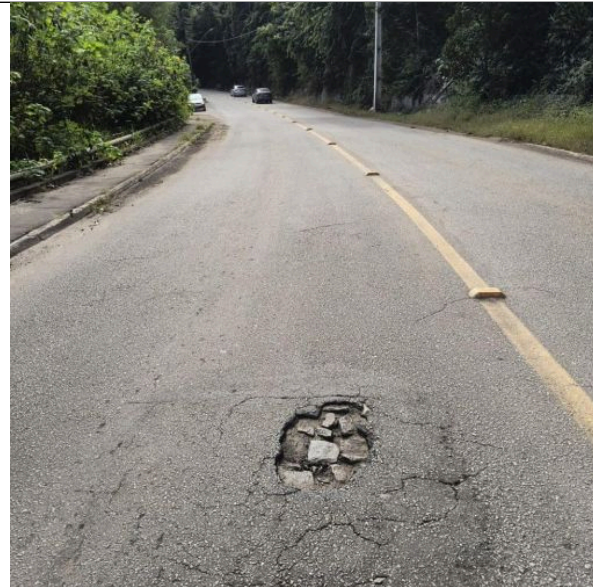
Buracos sobre poliedro, grande parte das malhas viárias de João Monlevade foi asfaltada encima de pavimentação de poliedro.

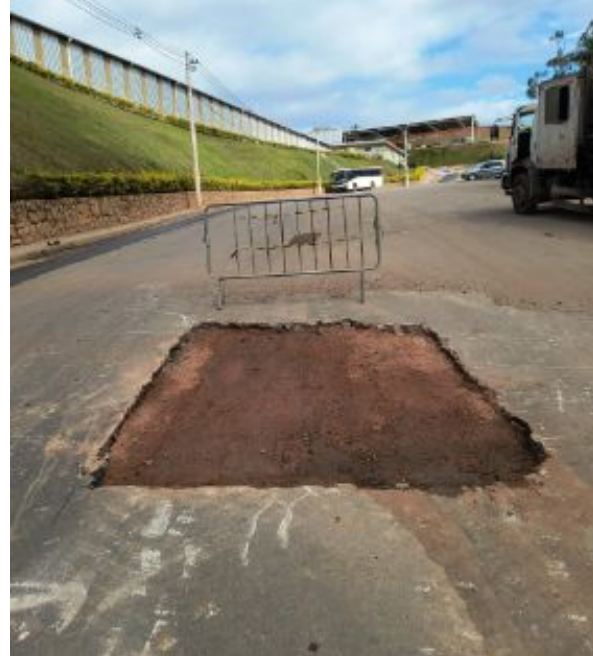
Buraco por excesso de peso, por ser uma cidade polo industrial as rodovias sobre pelo excesso de peso dos caminhões e pela quantidade deles dia a dia.
