RELATÓRIO FOTOGRÁFICO

Plano de Trabalho

Meta 1: Execução de muro de contenção na Rua José Cassimiro, Bairro Ipiranga.

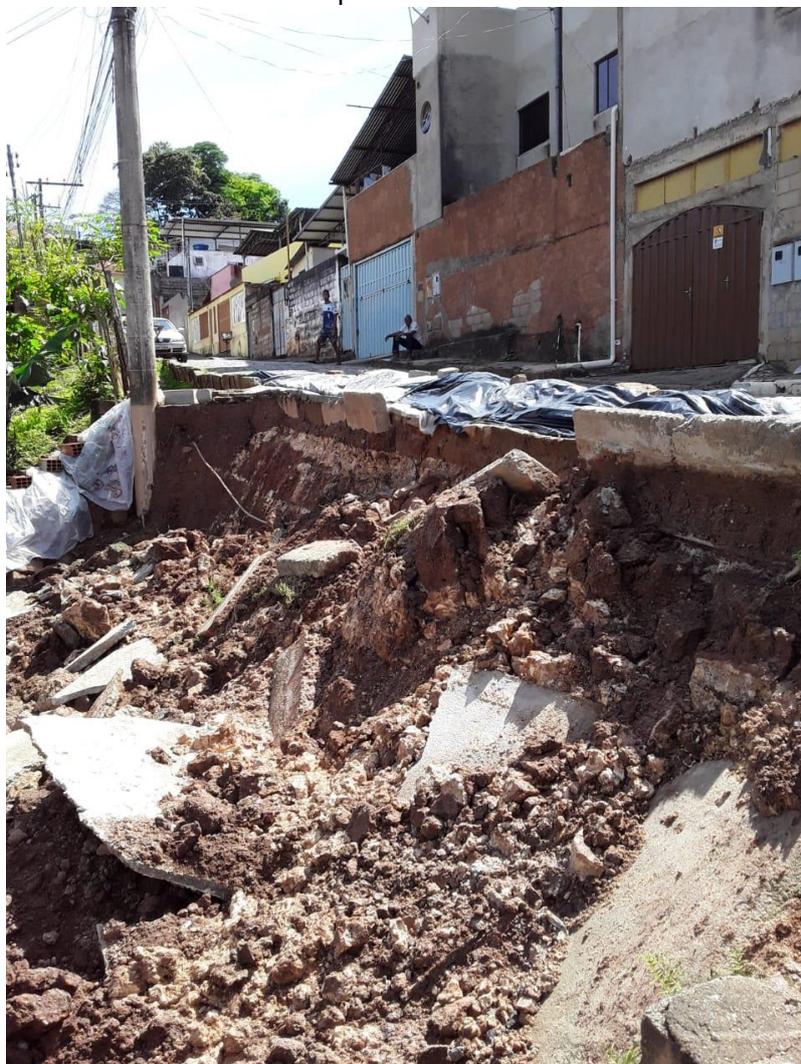
Imagem 01: Queda do muro que havia no local, levando consigo a calçada e expondo a base do poste de eletricidade.

O muro terá altura de 3,20 metros e comprimento de 12 metros, a ser executado em alvenaria de bloco cheio FCK 15MPa, com pilares ancorados na base de concreto e vigas intermediárias.

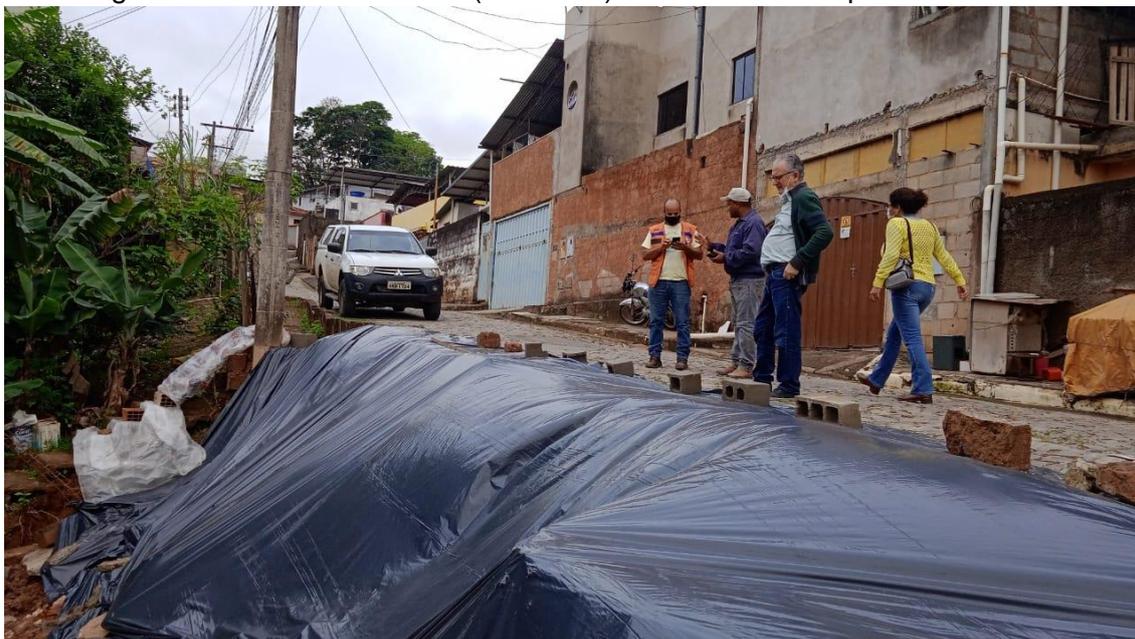
Imagem 02: Prefeito da cidade (em verde) e a Defesa Civil que lonou o talude.

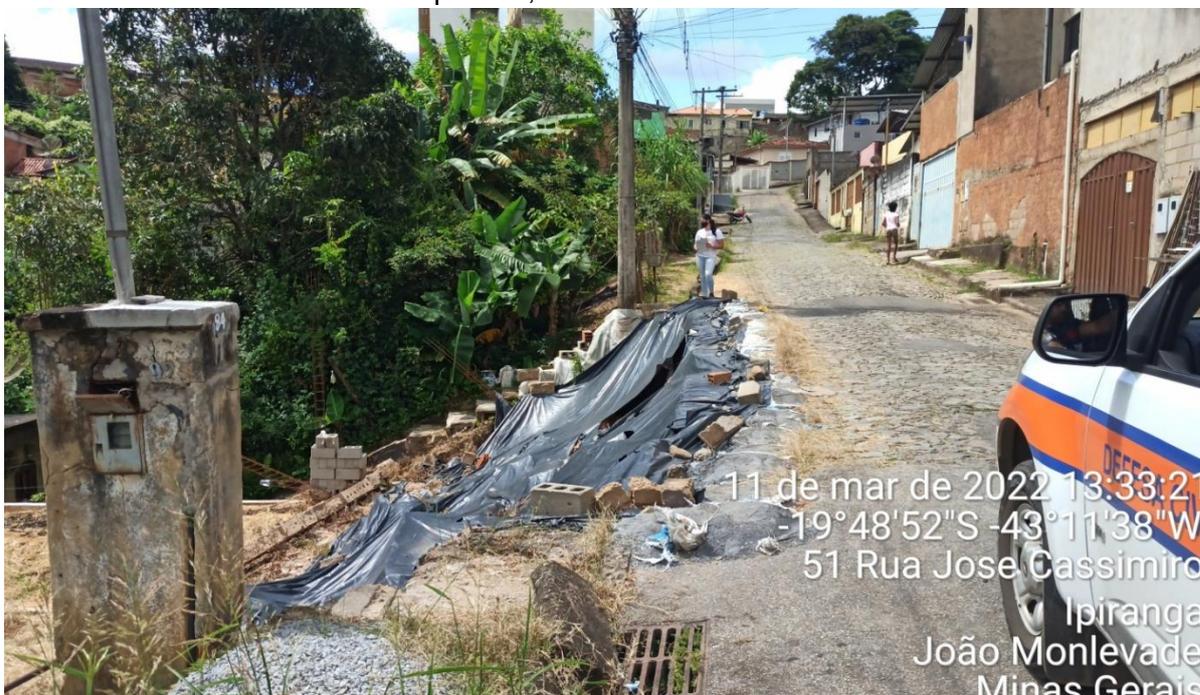
Imagem 03: Se faz necessário a reconstrução do muro de contenção a fim de evitar danos futuros a via pública, através de novos deslizamentos.

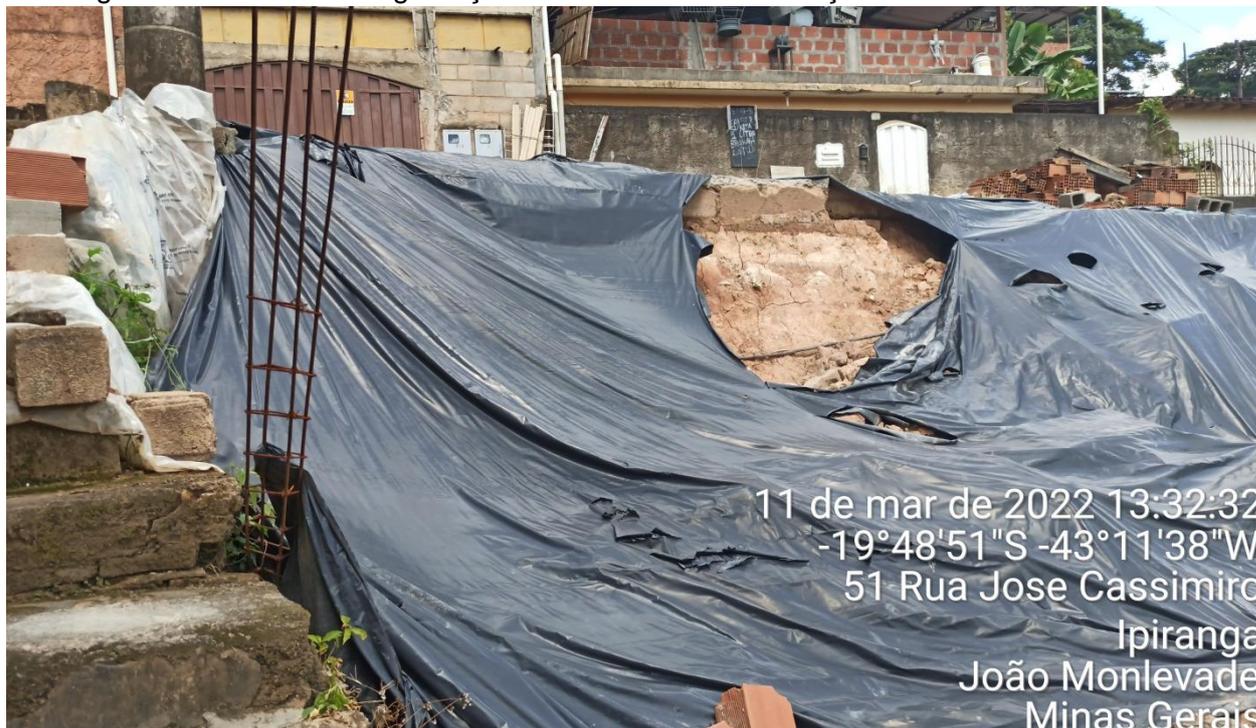
Imagem 04: Acentuada degradação da lona até a reconstrução do muro no local.

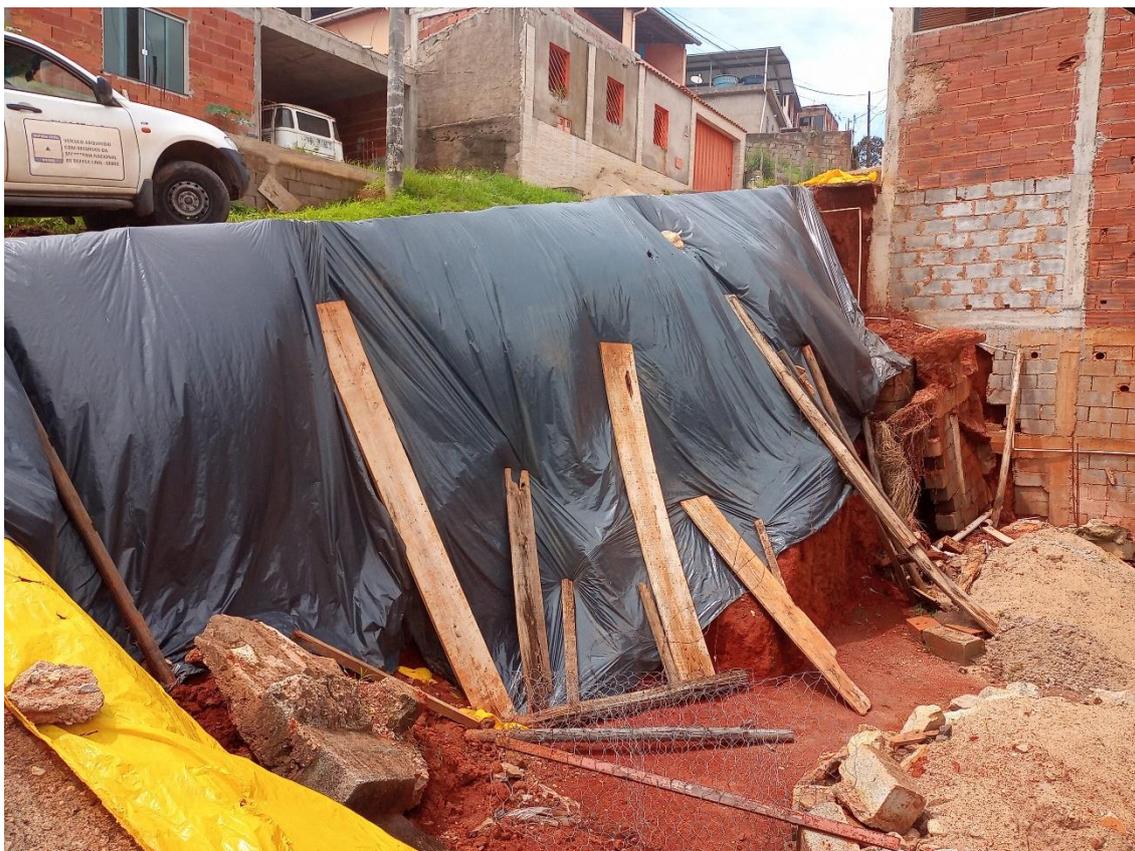
Imagem 05: Talude lonado até a construção do muro de contenção que assegurará a estabilidade da via.

Cujas dimensões serão 4 metros de altura média e 12 metros de comprimento. Será realizado em alvenaria de bloco cheio FCK 15MPa, com pilares ancorados na base de concreto e vigas intermediárias.

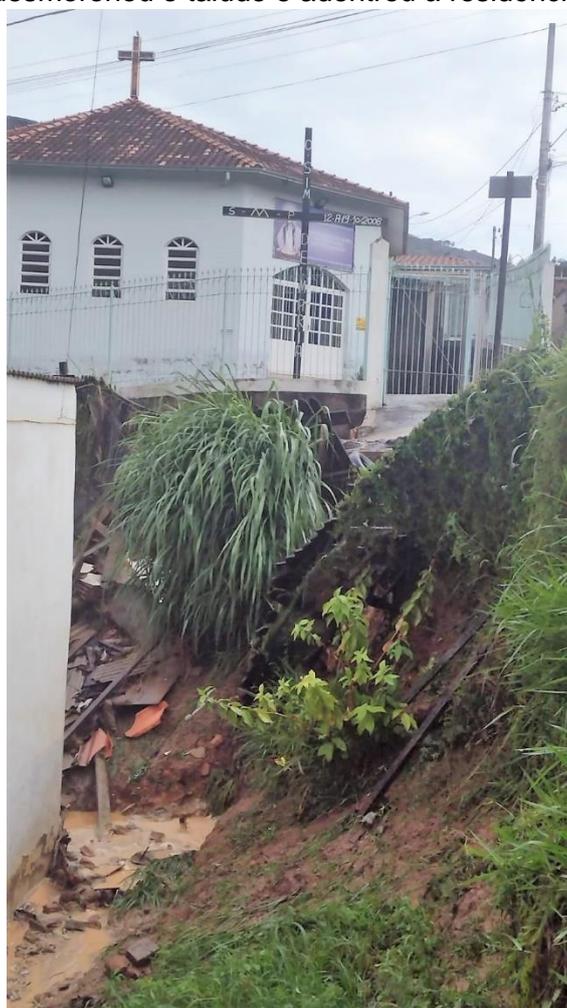
Imagem 08: Grande quantidade de água proveniente da rua Magalhães Pinto desmoronou o talude e adentrou à residência.

Terá dimensões de 4m de altura, 6 metros de extensão pela rua Magalhães Pinto e 8 metros de extensão pela rua Salvador Braga. Será realizado em alvenaria de bloco cheio FCK 15MPa, com pilares ancorados na base de concreto e vigas intermediárias.

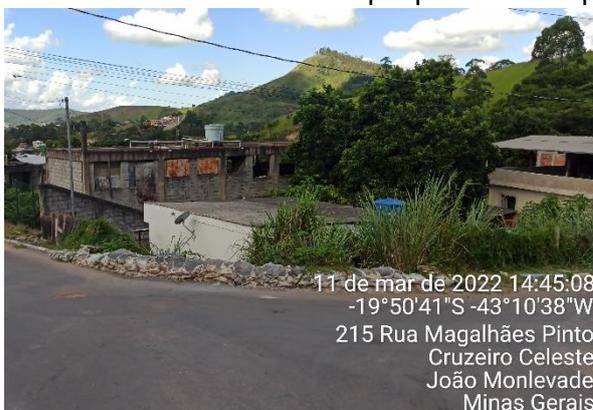
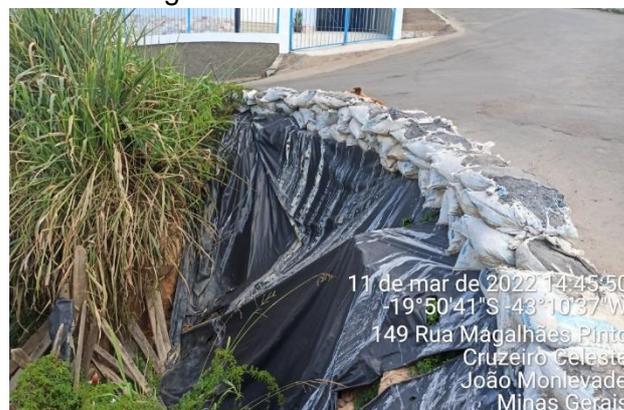
Imagem 09 e 10: A construção do muro de contenção tem o intuito de conter novos deslizamentos que possam comprometer a integridade da rua.

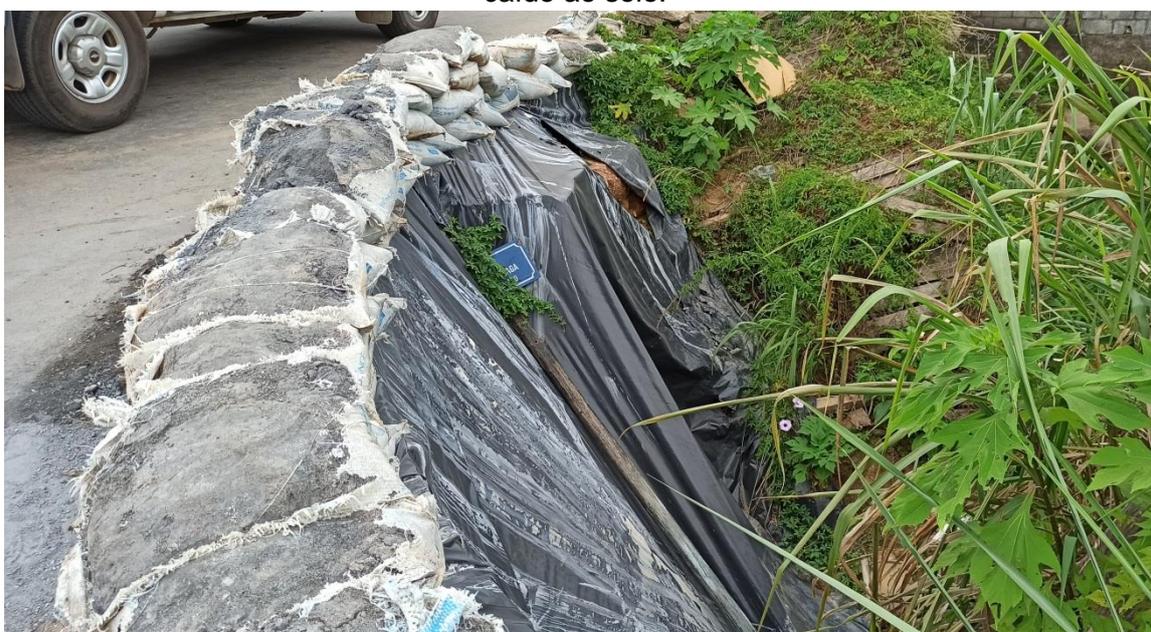
Imagem 11: No centro da imagem o poste de identificação da rua Salvador Braga caído ao solo.

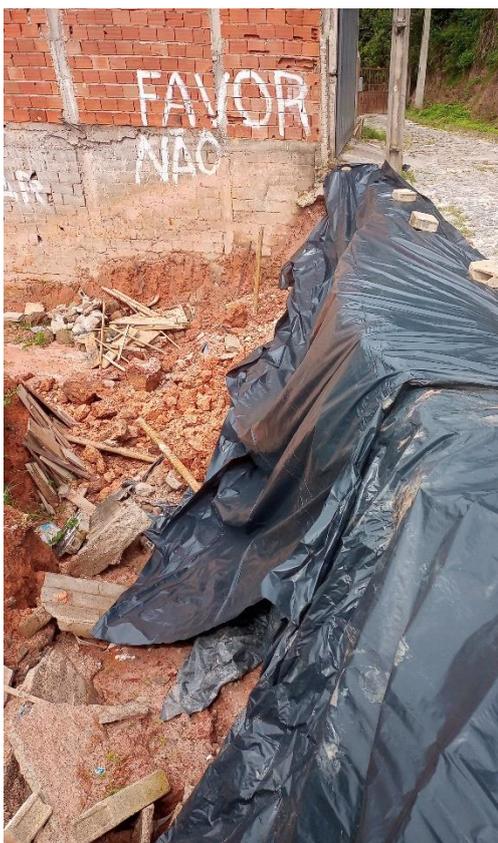
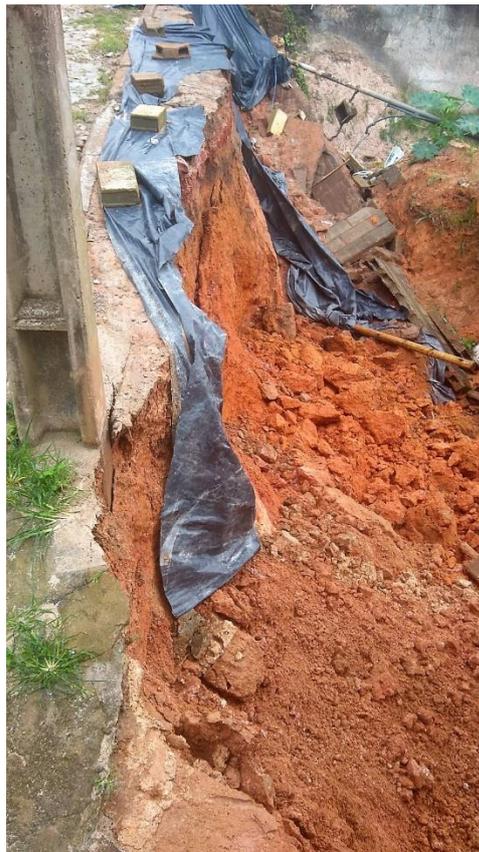
Imagem 12 e 13: Local lonado pela Defesa Civil. Tempo depois a lona não resistiu as intempéries.

As dimensões serão 4 metros de altura por 12 metros de comprimento. Será realizado em alvenaria de bloco cheio FCK 15MPa, com pilares ancorados na base de concreto e vigas intermediárias.

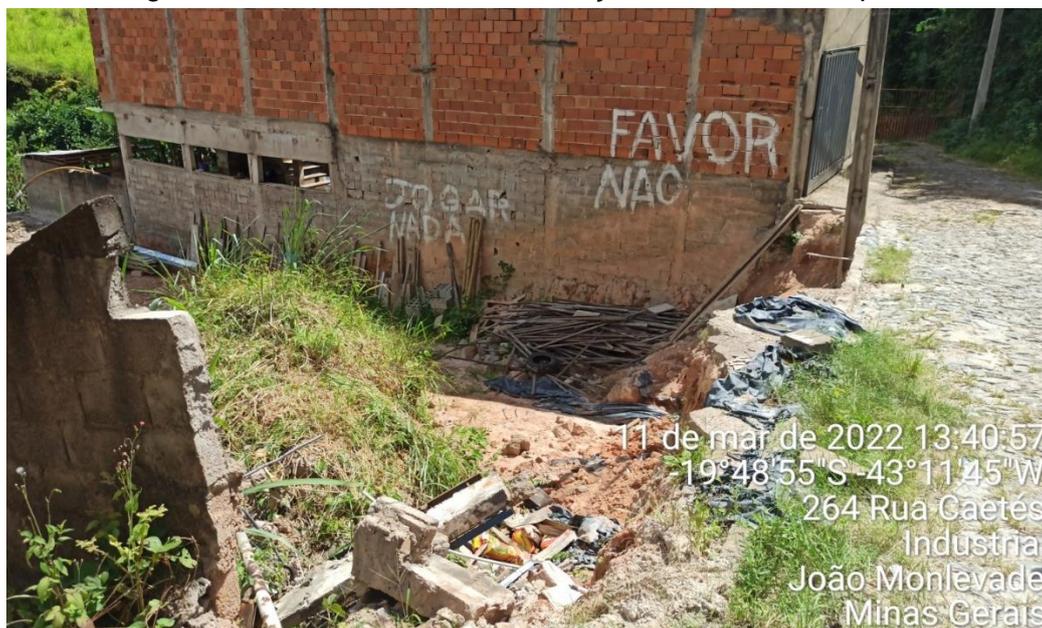
Imagem 14: É necessária uma contenção definitiva da via pública.
